# Rapport annuel d'activité - 2013

## 1. PRESENTATION

Le présent document développe les différentes informations référencées et requises, conformément au contrat de concession de travaux et de service public liant la Calédonienne de Services Publics et le SIGN, complété de ses avenants (article 17.2 notamment, en annexe 1).

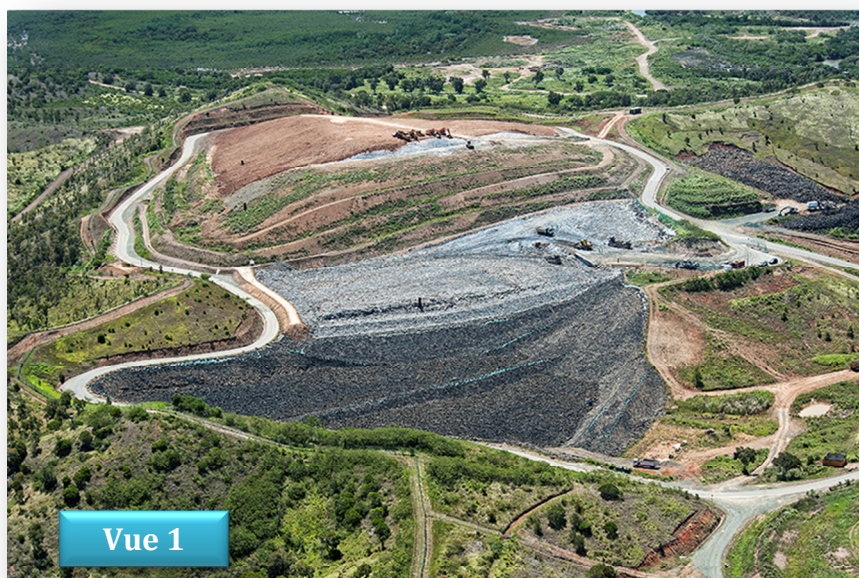
Les travaux de couverture du casier A qui avaient débutés en fin d'année 2012 ont été livrés en avril 2013. Le rapport de fin de travaux transmis au SIGN en juillet 2013 est présenté en annexe 3.

L'exploitation était principalement concentrée sur l'alvéole B2 en 2013. Une partie de l'alvéole B1 a été rouverte en octobre 2013 lors du transfert du quai de déchargement sur la partie haute du site.

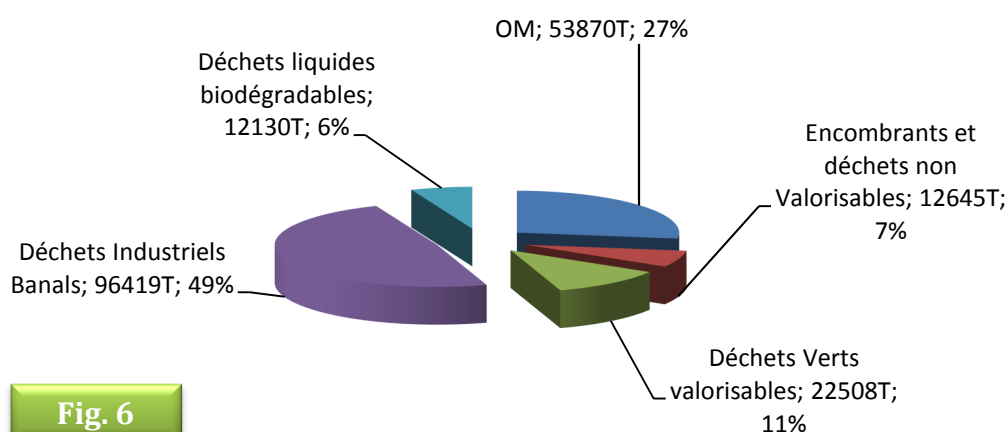
#### Tonnage FILIERE 2013 : 197 572 T

La filière a traité 197 572 tonnes de déchets en 2013, soit une augmentation globale des apports de 5,7% liée principalement à une augmentation des apports de DIB et dans une moindre mesure des DLB et des encombrants.

Le tonnage OM étant quant à lui en diminution par rapport à 2012. Diminution à mettre en lien directement avec la mise en place de la collecte sélective des déchets recyclables sur la commune du Mont-Dore et la fuite de gisements vers des opérateurs de collecte privés qui concluent des contrats avec certains organismes en charge de l'habitat.

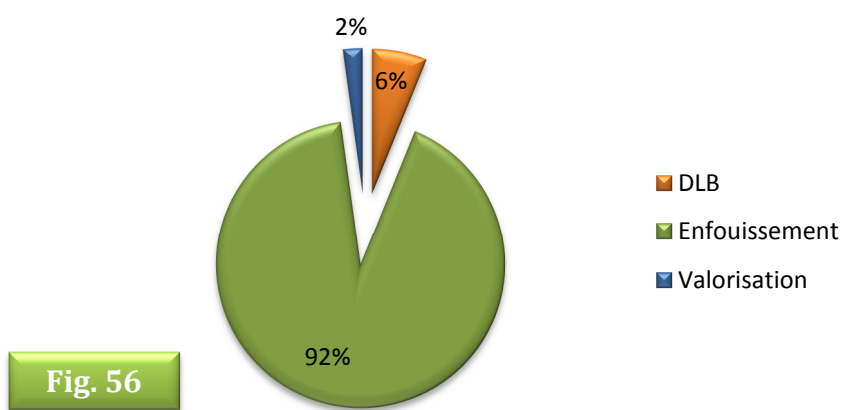
### Type de traitement 2013

En 2013 (voir figure 56), 92% des déchets reçus sur les sites de CSP ont été stockés. 6% ont suivi la filière de traitement des déchets liquides biodégradables et 2% ont été valorisés.

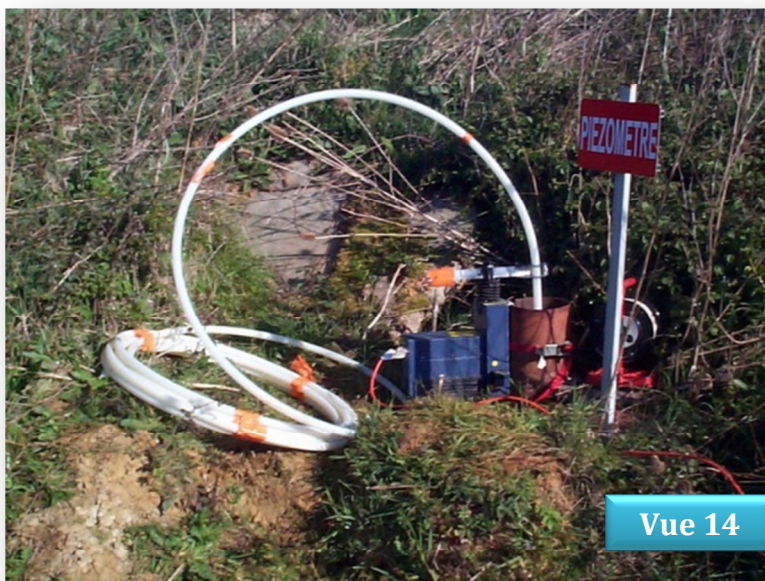
Vue 14

Les documents présentés en annexes 21 et 22 synthétisent l'ensemble des contrôles effectués sur le site de Ducos, tant concernant les obligations réglementaires du CTTV, que celles de l'ancien CET.

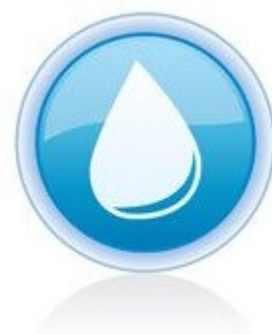
Fig. 61

La figure reprend le suivi des consommations d'eau sur les 5 dernières années. Les raisons des évolutions sont reprises dans les rapports précédents.

### Consommation eau

- Ducos : 8 392 m<sup>3</sup>, en légère baisse par rapport à 2012
- Gadji : 5 558 m<sup>3</sup>, consommation en baisse.
- Mont Dore : 1 786 m<sup>3</sup>, comparable à 2012.

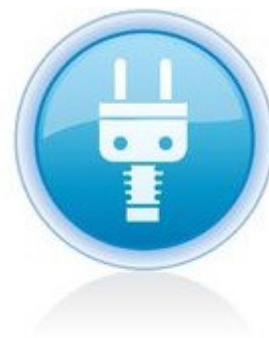
La figure « consommation électrique » reprend ces données sur les 5 dernières années.

## Consommation électrique

- Ducos : 291 248 kW/h au global, en très légère baisse par rapport à 2012.
- Gadji: 65 423 kW/h : légère augmentation du fait d'une extension de la plage horaire de fonctionnement de la rampe anti-odeur en raison de plaintes récurrentes de l'hôtel RIVELAND.
- Mont Dore : 18 982 kW/h : en nette augmentation, du fait de la mise en service des installations et des équipements du nouveau QAV (bureaux d'accueil, pont bascule, éclairage...)
- Direction Générale : 52 326 kW/h : comparable à l'année précédente du fait d'un effectif et fonctionnement équivalents.
