1. PRESENTATION

2. RESUME 2015

3. COMPTE RENDU TECHNIQUE

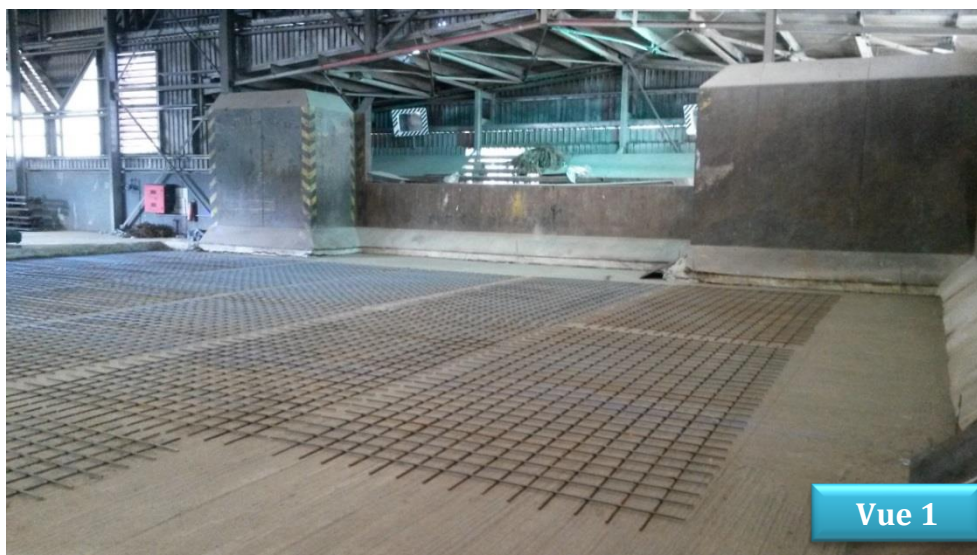
Vue 1

Activité	Description des travaux	Dates
Dock de transfert	Réfection dalle du dock de transfert (voir Vue 1)	22/10/15 au 26/11/15
Zone de séchage des boues de l'UTMV	Réaménagement des fosses de stockage des boues (voir Vue 2)	12/11/14 au 30/01/15
Ferme photovoltaïque (ancien CET)	Reprise des tassements du dôme du CET et supports bétons pour les panneaux photovoltaïques (voir Vue 3)	19/10/15 au 16/11/15

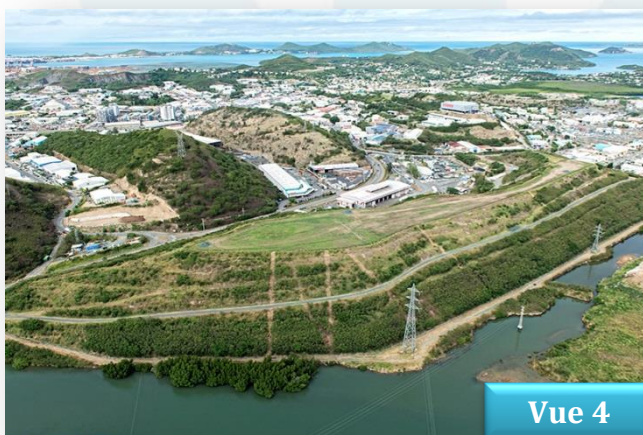
Vue 4

Le projet présenté par la CSP pour la mise en place d'une unité de production d'électricité photovoltaïque afin de valoriser le foncier situé sur le dôme réhabilité, en réponse à un appel à projet émis par le gouvernement de la Nouvelle Calédonie est en cours de réalisation. La mise en service des installations est prévue en juillet 2016.

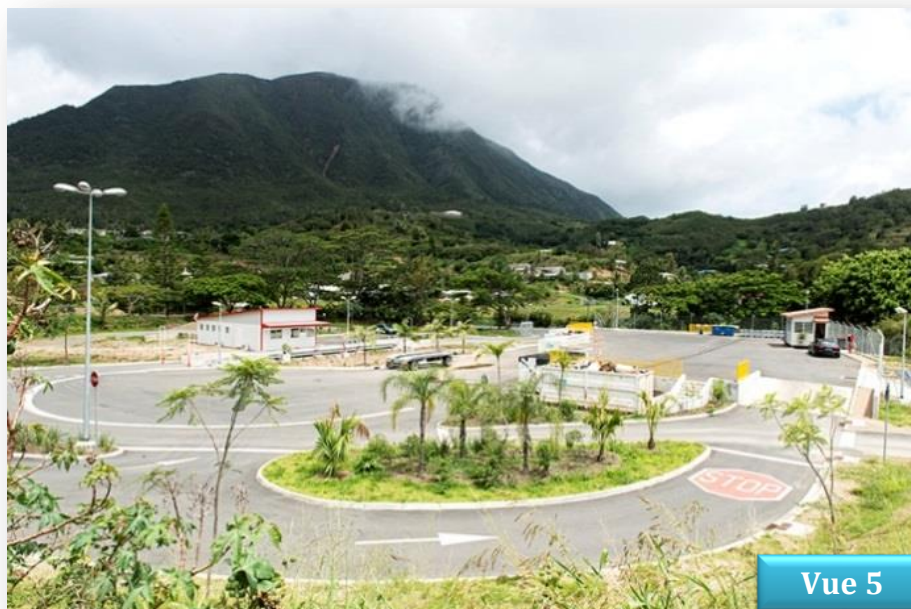
Vue 5

Les installations du Mont-Dore sont aujourd'hui abouties en termes de réhabilitation et de tri des déchets (CET réhabilité et QAV opérationnel).

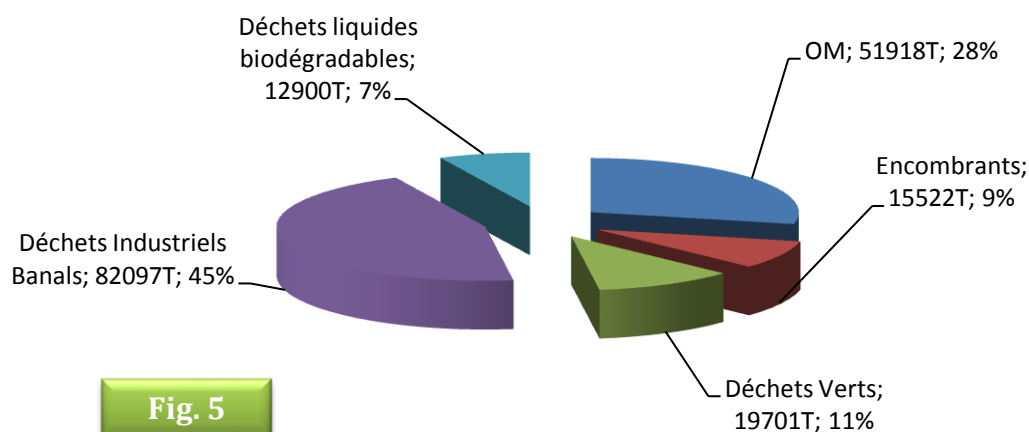
Tonnage FILIERE 2015 : 182 137 T

La filière a traité 182 137 tonnes de déchets en 2015, ce qui représente une forte baisse des apports par rapport à l'année précédente (-12 669 t), liée principalement à une baisse des tonnages des Déchets Industriels Banals (-11 270 t).

D'autres catégories de déchets connaissent aussi une baisse, il s'agit des déchets liquides biodégradables (-1 183 t) et des ordures ménagères (-1 532 t). Seuls les encombrants et les DV connaissent une progression par rapport à 2014 (respectivement + 1 012 t et + 302 t).

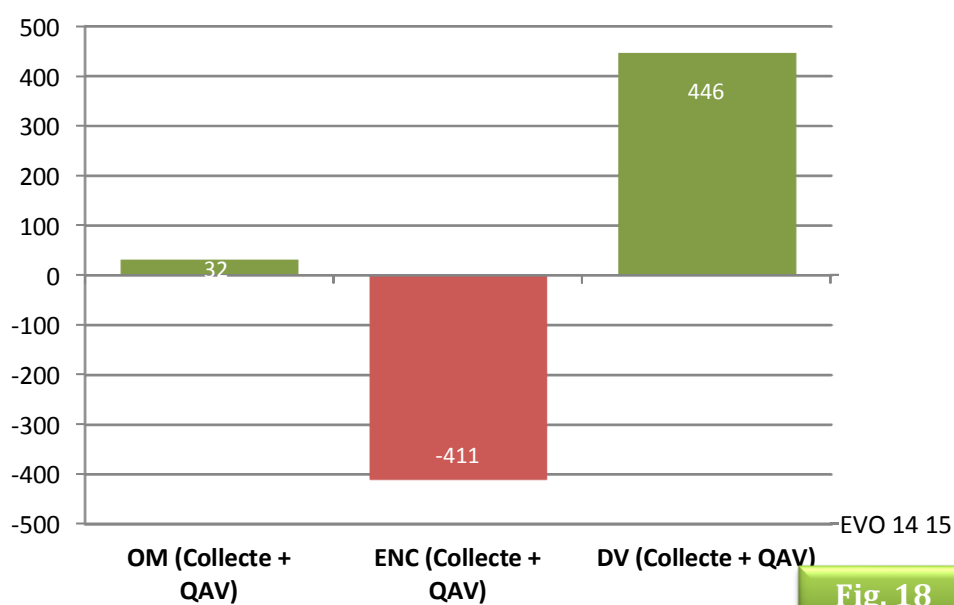
Evolution tonnage Païta 2014 2015

Les tonnages de Païta sont stables par rapport à 2014 (+0,7%). On note toutefois une évolution des tonnages de déchets verts (+ 18,4%) compensée par une baisse des tonnages encombrants (- 15,9%). Les OM restent relativement stables (+0,7%).

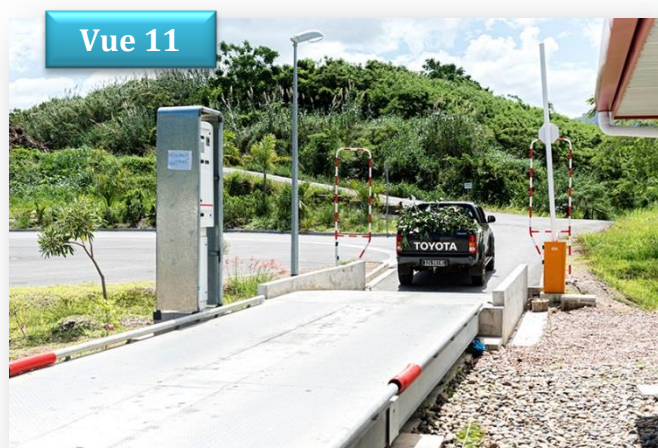
Après avoir connu une forte progression en 2013 en lien avec l'ouverture des nouvelles installations du QAV, une stabilisation des tonnages en 2014, les tonnages sont de nouveau en baisse en 2015. Cette baisse est liée principalement à un recul des DV et des ENC. On constate toujours une part importante de DV qui sont essentiellement dues aux apports de la collecte.
