Rapport annuel d'activité - 2016

1. PRESENTATION

Le présent document développe les différentes informations référencées et requises, conformément au contrat de concession de travaux et de service public liant la Calédonienne de Services Publics et le SIGN, complété de ses avenants (article 17.2 du contrat de concession et article 6 de l'avenant n°7 - voir annexe 1).

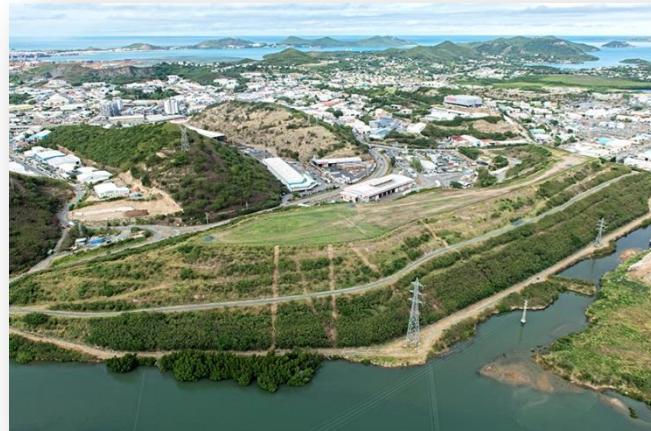
Vue 2

Le projet présenté par la CSP pour la mise en place d'une unité de production d'électricité photovoltaïque, afin de valoriser le foncier situé sur le dôme réhabilité, en réponse à un appel à projet émis par le gouvernement de la Nouvelle Calédonie, a été réalisé. La mise en service des installations a été effectuée en juillet 2016.

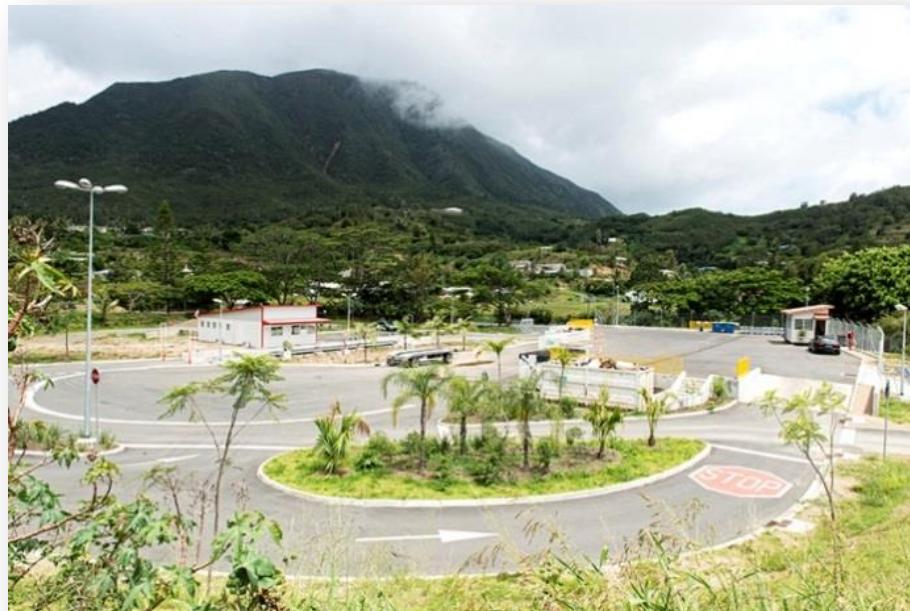
Vue 4

Les installations du Mont-Dore sont aujourd’hui abouties en termes de réhabilitation et de tri des déchets (CET réhabilité et QAV opérationnel).

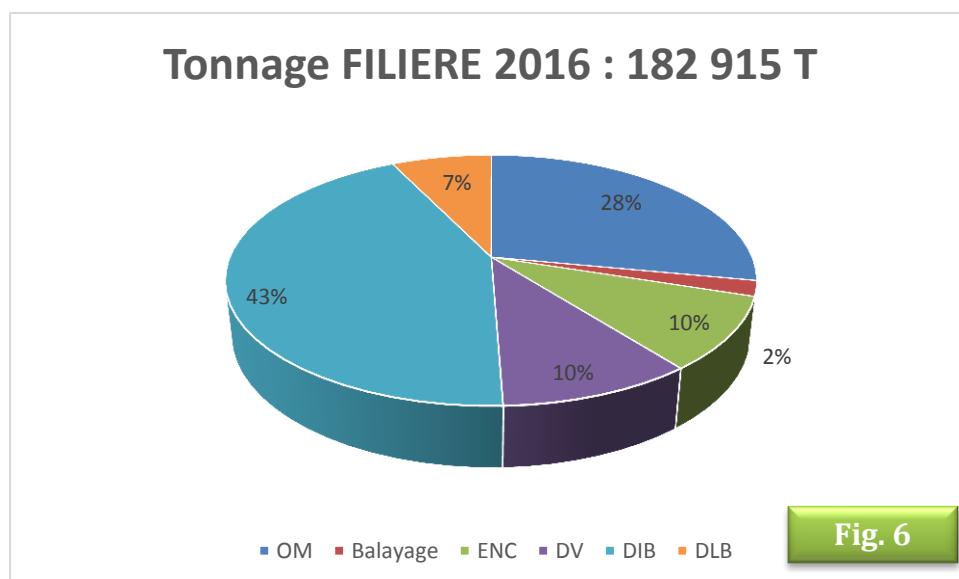
La filière a traité 182 915 tonnes de déchets en 2016, ce qui représente une légère hausse des apports par rapport à l'année précédente (778 t).

Les déchets liquides biodégradables montrent une légère hausse (381 t), plus marquée sur les OM (2 845 t). Les DIB connaissent une diminution au profit de la valorisation.

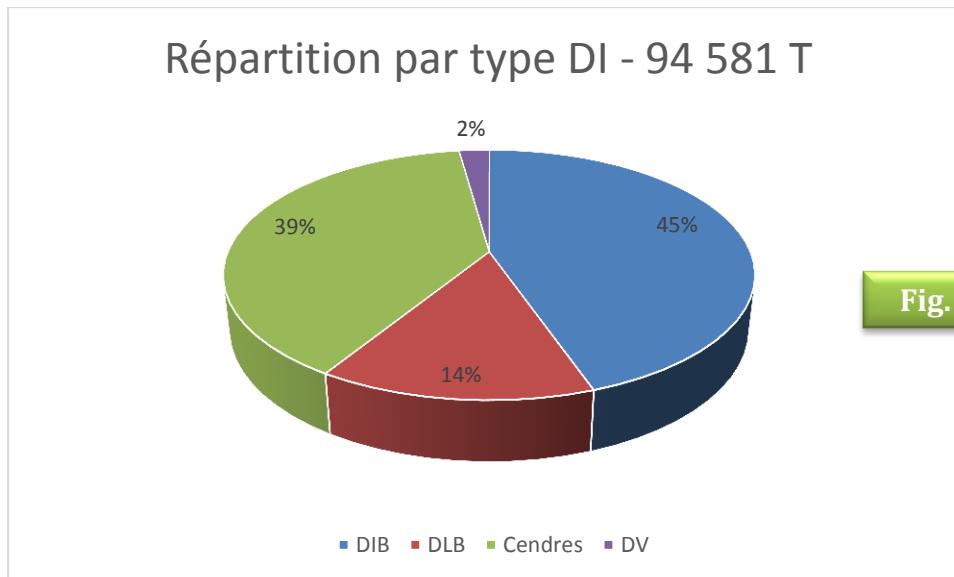
Fig. 22

Le tonnage des Déchets Industriels (DI) a continué à chuter avec 2 317 tonnes de moins qu'en 2015 (-2,4%). Recul essentiellement imputable à la baisse des apports de cendres avec une perte de 2 720 tonnes (-7%).

Excepté pour les DV (+7,4%), les autres catégories de déchets ont également connu une baisse des apports. Les tonnages de déchets liquides biodégradables augmentent de 3%.

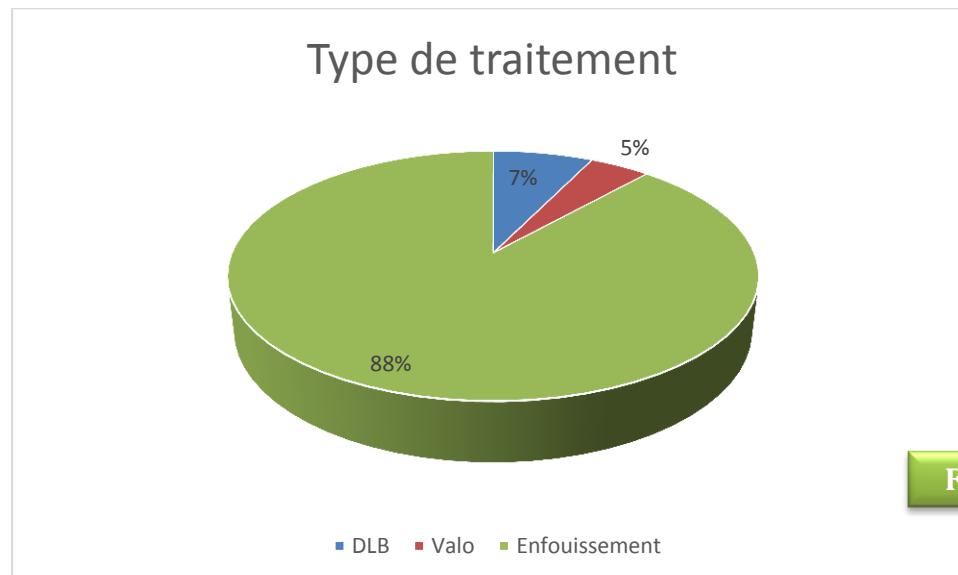
Fig. 23

En 2016 (voir figure 23), près de 88% des déchets reçus sur les sites de CSP ont été stockés. 7% ont suivi la filière de traitement des déchets liquides biodégradables et 5% ont été valorisés.

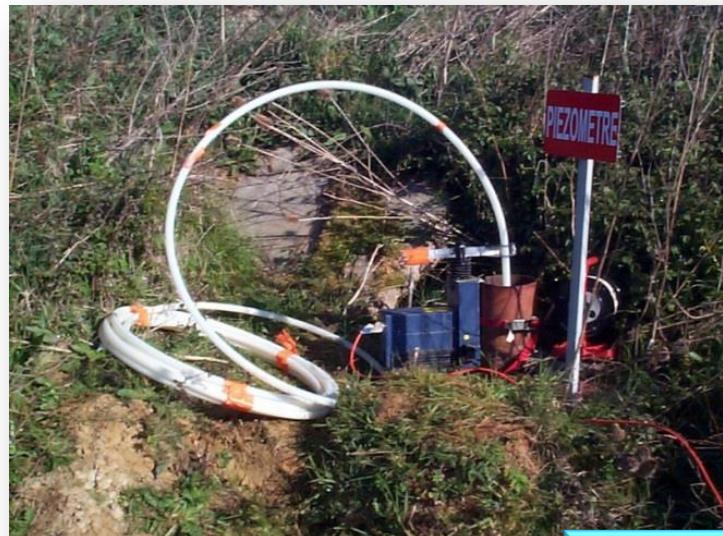
Vue 8

Il semble qu'il y ait une amélioration de la qualité globale de l'effluent puisque, tout comme en 2015, aucun dépassement de seuil réglementaire n'est constaté cette année. Concernant les piézomètres, au cours de l'année 2016, peu de variations des niveaux sont observées, certainement du fait de la diminution des fréquences de mesure, désormais semestrielles. Sur les deux campagnes, les niveaux sont restés du même ordre de grandeur.

Concernant le suivi des eaux de mer autour du CET au cours de l'année 2016, les seuils utilisés comme références sont dépassés sur le paramètre manganèse sur les trois stations lors des deux campagnes. On observe également un dépassement du paramètre fer sur l'ensemble des stations en décembre. Le paramètre nickel dépasse également le seuil sur M2 en août et sur M1 et M2 en décembre. Enfin on observe, des dépassements sur les paramètres ammonium (M2 en août) et nitrate (M2 et M3 en décembre).

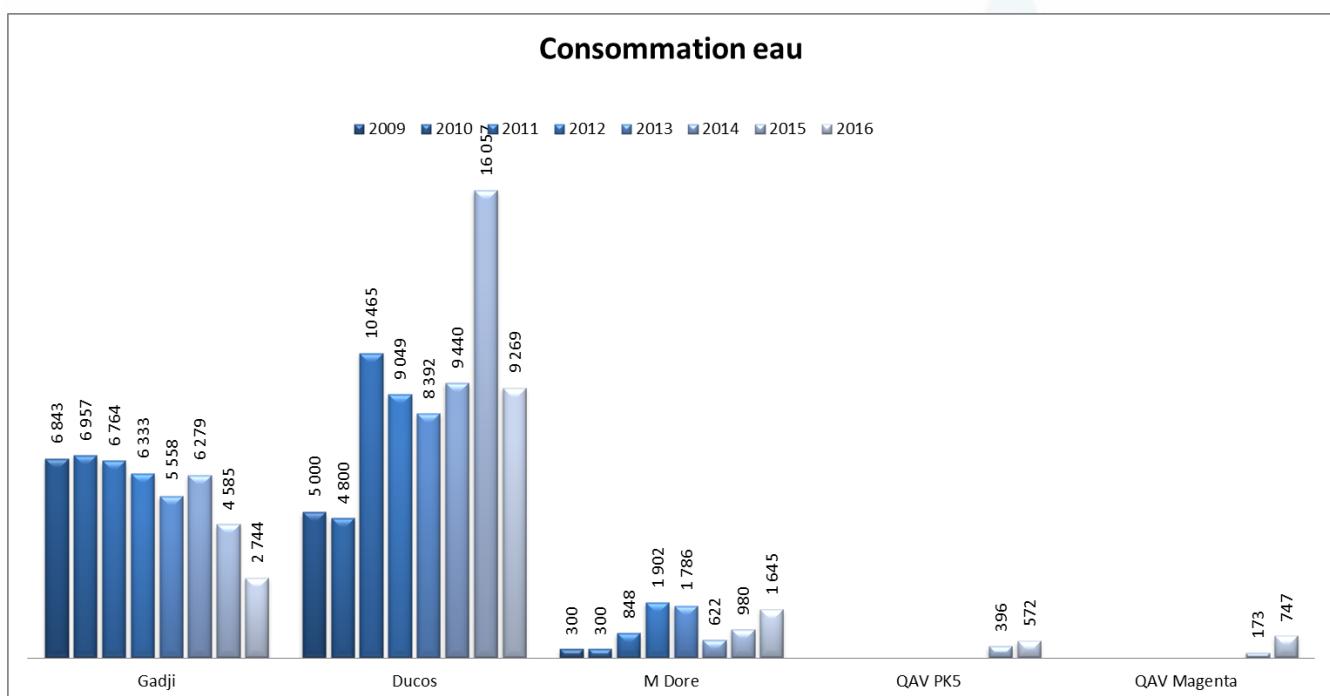
Fig. 28

La figure 28 reprend le suivi des consommations d'eau sur les 8 dernières années.

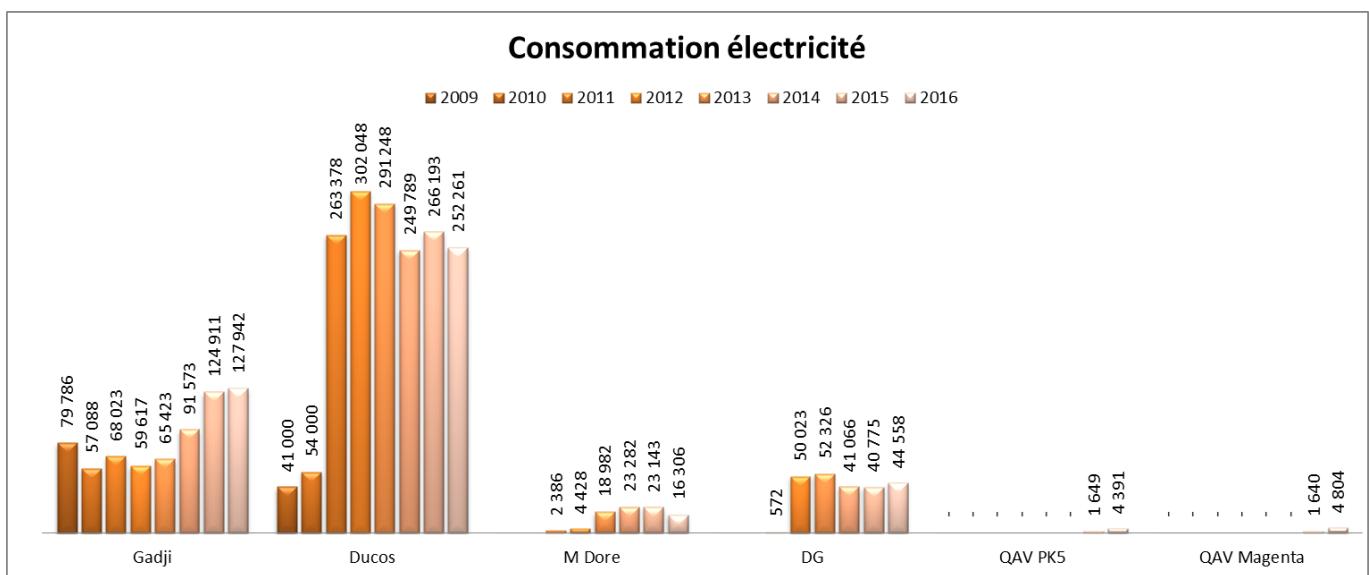
Fig. 29

La figure 29 « consommation électricité » reprend ces données sur les 8 dernières années.

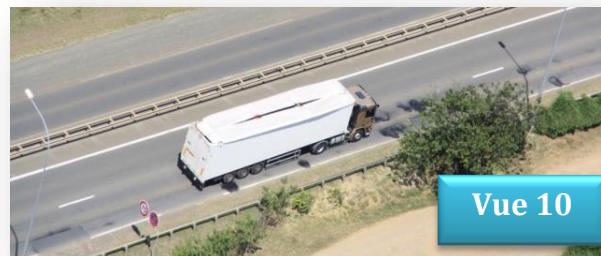
Vue 10

En 2016, 5 225 tours de gros porteurs (transfert en bennes à fond mouvant) ont été réalisés pour transférer les déchets depuis le CTTV de Ducos à l'ISD de Gadji à 15,94 tonnes de moyenne par rotation, soit une amélioration de 12,65% comparativement à l'année précédente (14,15 t/rotation en 2015), pour un total de 82 555 tonnes transférées et près de 230 000 kms parcourus. S'ajoutent près de 20 000 kms transférés directement en caissons depuis Ducos. Environ 45 000 kms supplémentaires ont été parcourus pour les transferts du Mont Dore, que ce soit en sous-traitance ou en interne. Il faut ajouter pour cette année 2016 les kilométrages parcourus en camions entre les QAV de PK5 et de Magenta et le site du Ducos, estimés à environ 3 000 km.

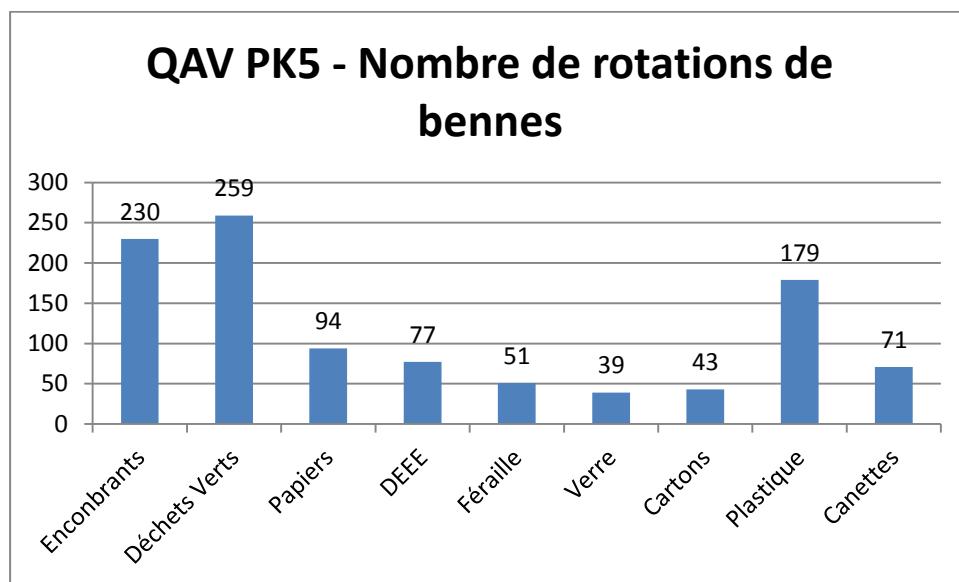
Fig. 33

Le QAV de PK5 a enregistré 1043 rotations de bennes au total en 2016 (voir Fig 33 ci-dessus).

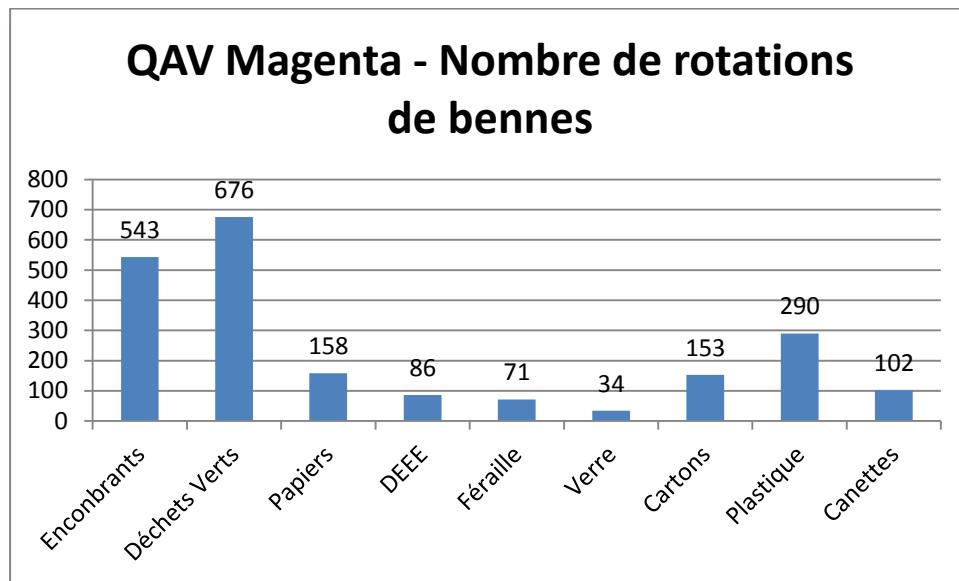
Fig. 34

Le QAV de Magenta a enregistré 2113 rotations de bennes au total en 2016 (voir Fig 34 ci-dessus).
