Rapport annuel d'activité - 2017

1. PRESENTATION

2. RESUME 2017

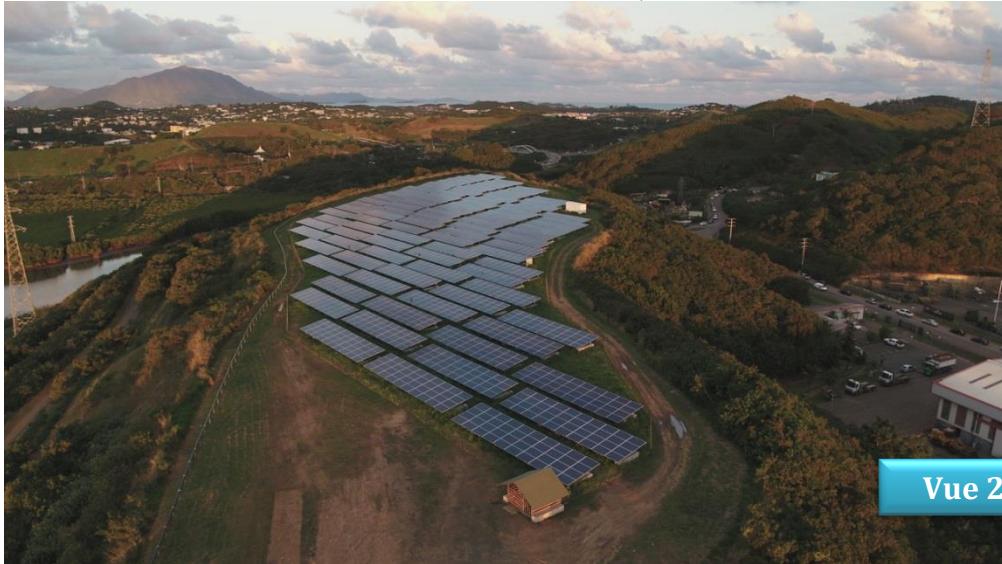
Vue 2

Le projet présenté par la CSP pour la mise en place d'une unité de production d'électricité photovoltaïque, afin de valoriser le foncier situé sur le dôme réhabilité, en

réponse à un appel à projet émis par le gouvernement de la Nouvelle Calédonie, a été réalisé.
La mise en service des installations a été effectuée en juillet 2016.

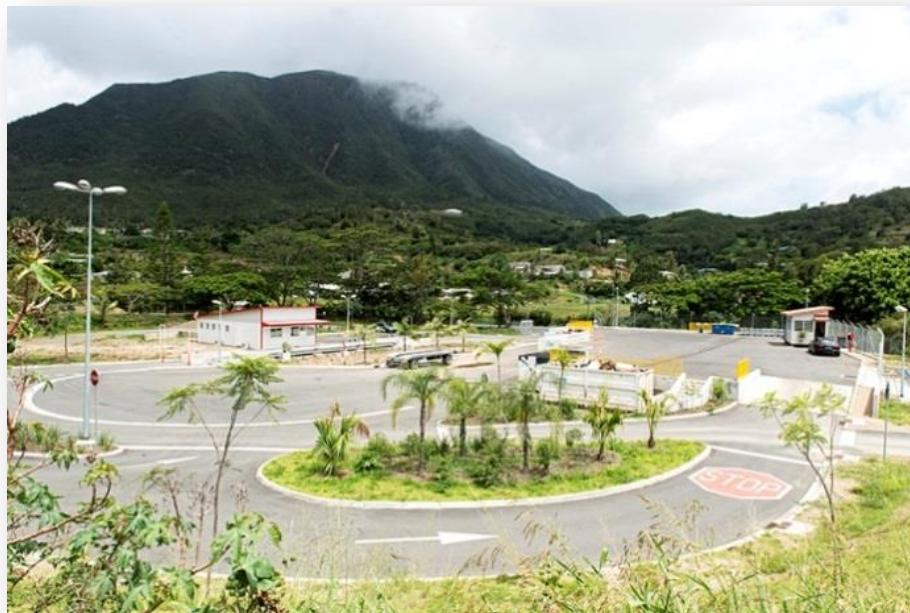
Vue 4

Les principales évolutions réalisées en 2017 sur le site de Mont-Dore sont :

- Travaux d'élagage sur le CET
- Travaux de réfection d'une partie des clôtures

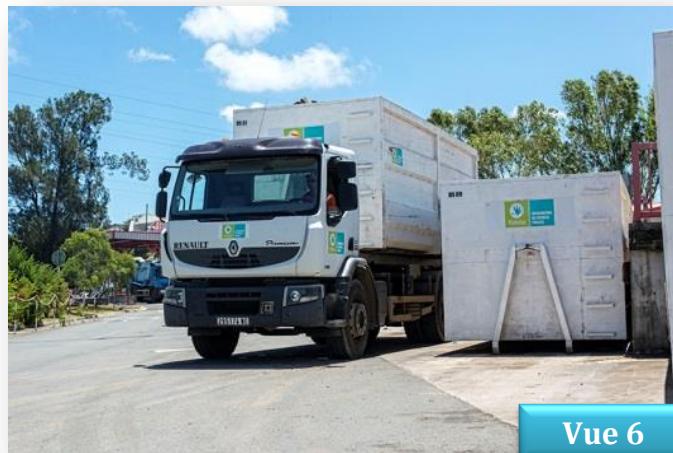
Vue 6

Cette activité regroupe 4 chauffeurs, supervisés par un responsable de site. L'ensemble de ces salariés a en charge le transfert des déchets entre les différents sites ou vers les sous-traitants et les prestataires de service (entretien...). Ils sont équipés d'une mini BOM pour la collecte des déchets recyclables, de 2 tracteurs semi-remorques, de 6 remorques à fond mouvant (aussi utilisées par 4 contracteurs), de 4 camions Ampliroll et de 3 remorques Ampliroll (utilisées pour le transfert des bennes).

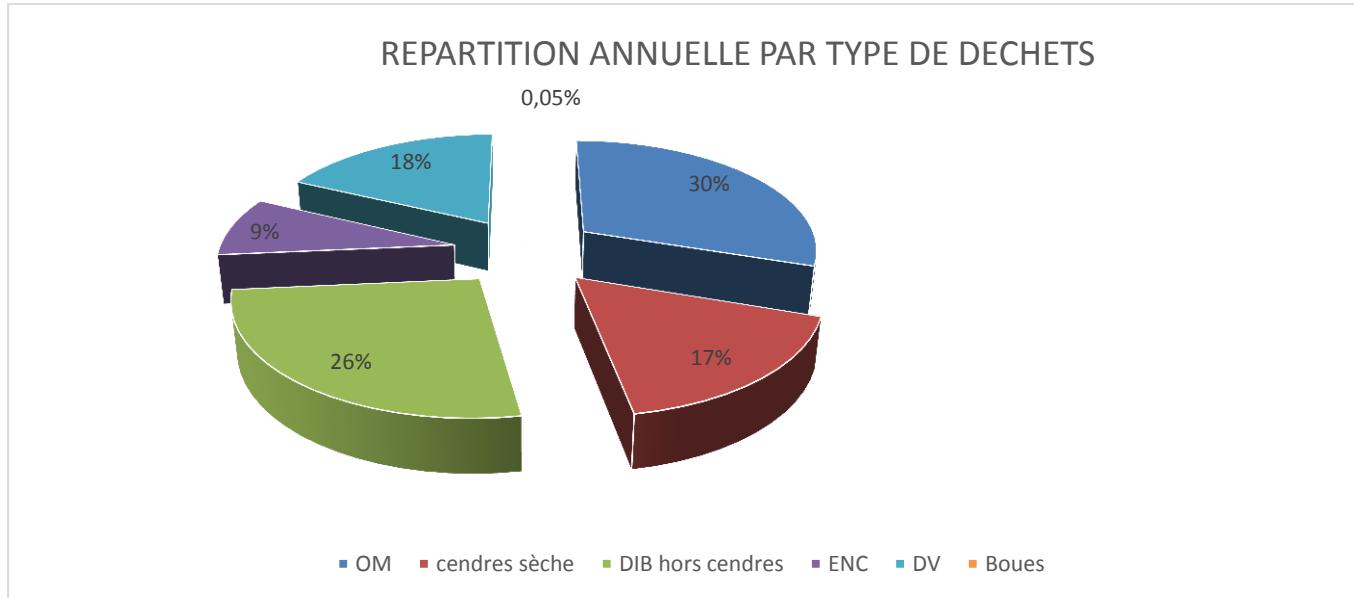
Fig. 6

La filière a traité 185 255 tonnes de déchets en 2017, ce qui représente une légère hausse des apports par rapport à l'année précédente 1,3%.

Les déchets liquides biodégradables montrent une hausse de 14,1%, mais une diminution sur les OM de 3%. Les DIB connaissent une légère diminution de 8%.

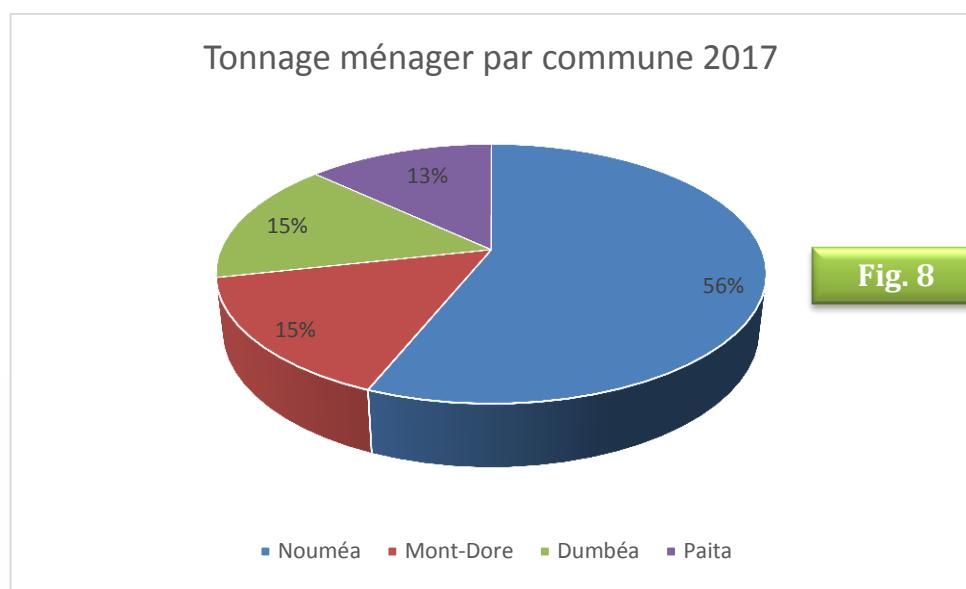
Fig. 7

Le tonnage global affecté au SIGN est en diminution par rapport à 2016. Malgré une hausse significative en 2011, avec la prise en compte d'un phénomène climatique aléatoire, les tonnages du SIGN sont en baisse depuis 2012 et confirment une évolution à la baisse observée sur les 8 dernières années.

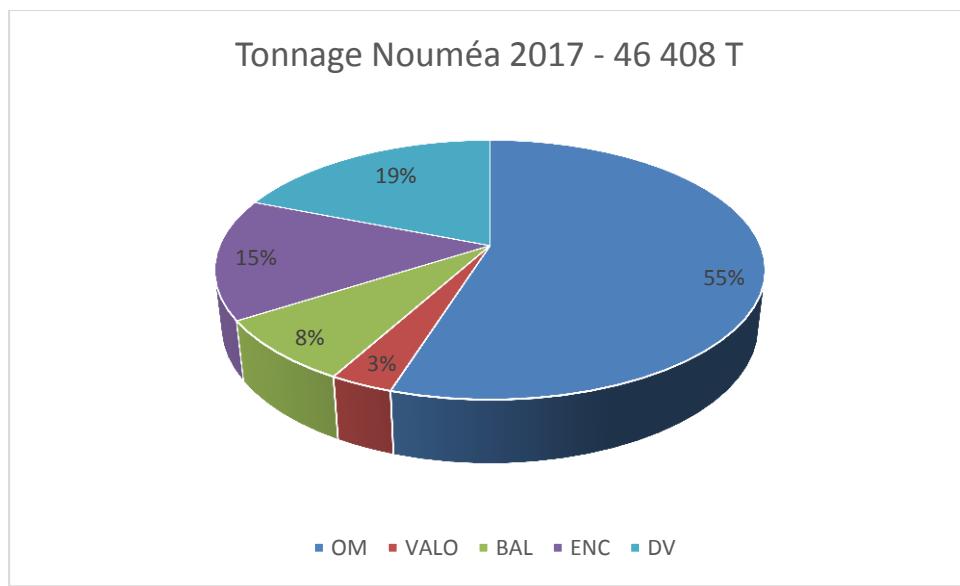
Fig. 8

Les tonnages de Nouméa sont en légère hausse de 0,4% par rapport à 2016.

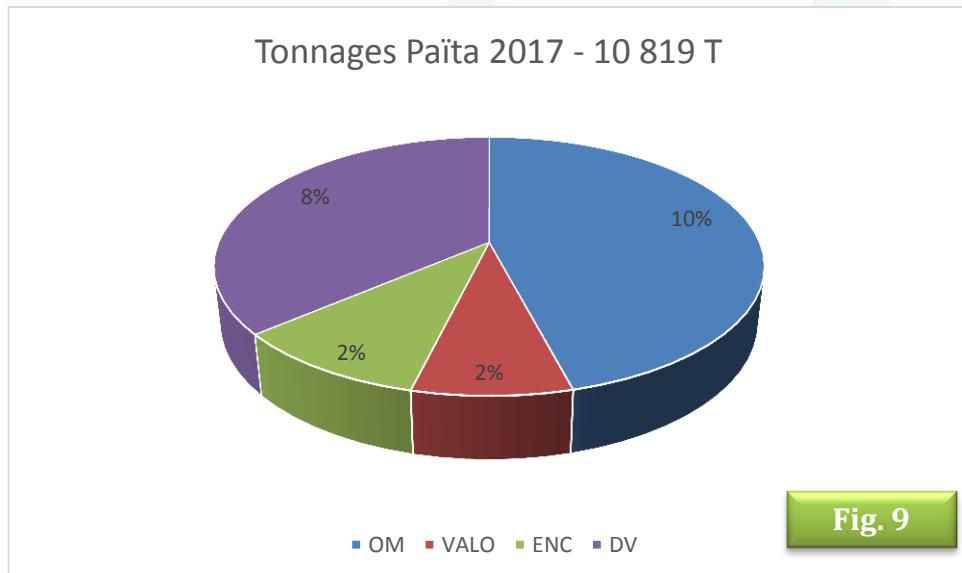
Fig. 9

Les tonnages de Païta sont en hausse par rapport à 2016 (+7,8%).

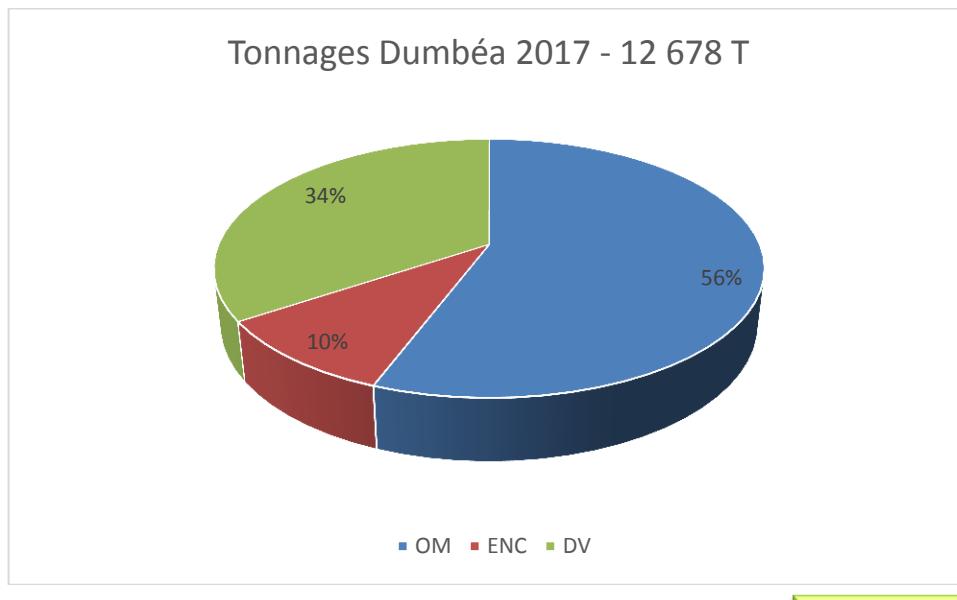
Fig. 10

Les tonnages de Dumbéa sont en hausse en 2017 (13,6%).

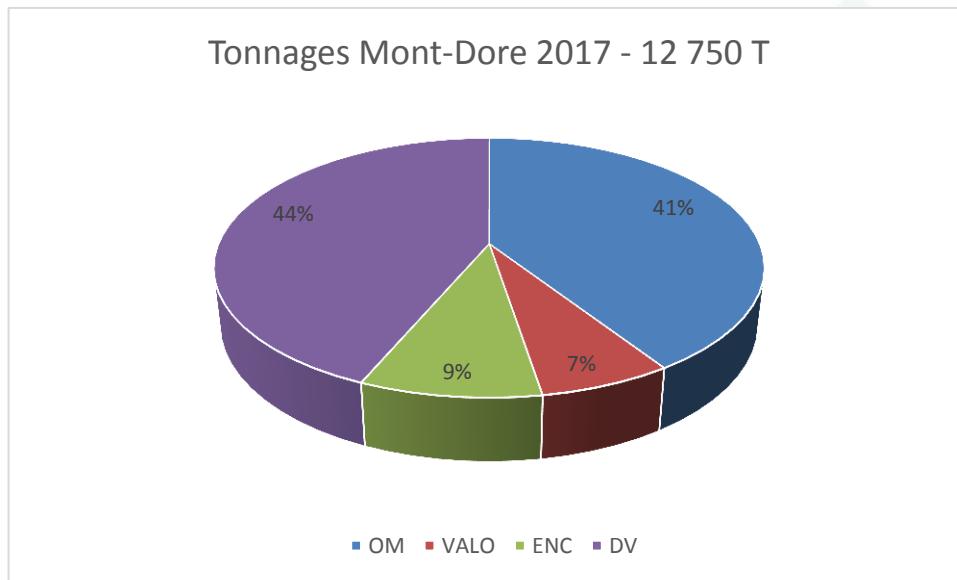
Fig. 11

Les tonnages de la Ville du Mont-Dore sont en légère hausse (+1,7%) par rapport à 2016.

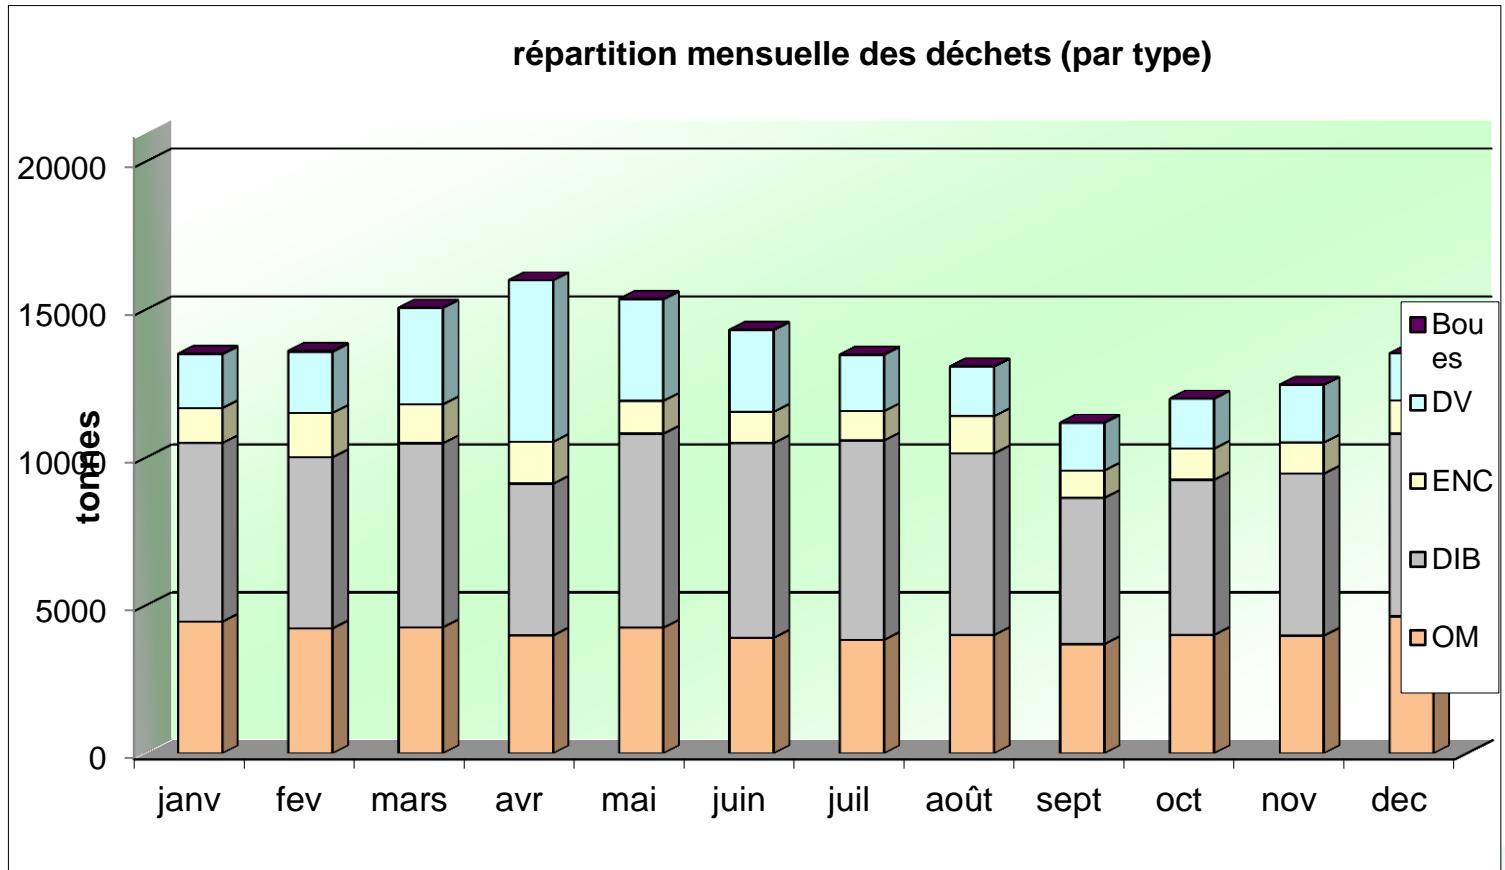
Fig. 12

Tendance à la hausse des DLB de l'ordre de 14% par rapport à. Il est possible de constater la proportion importante de DV en avril dû au passage d'un évènement climatique important.

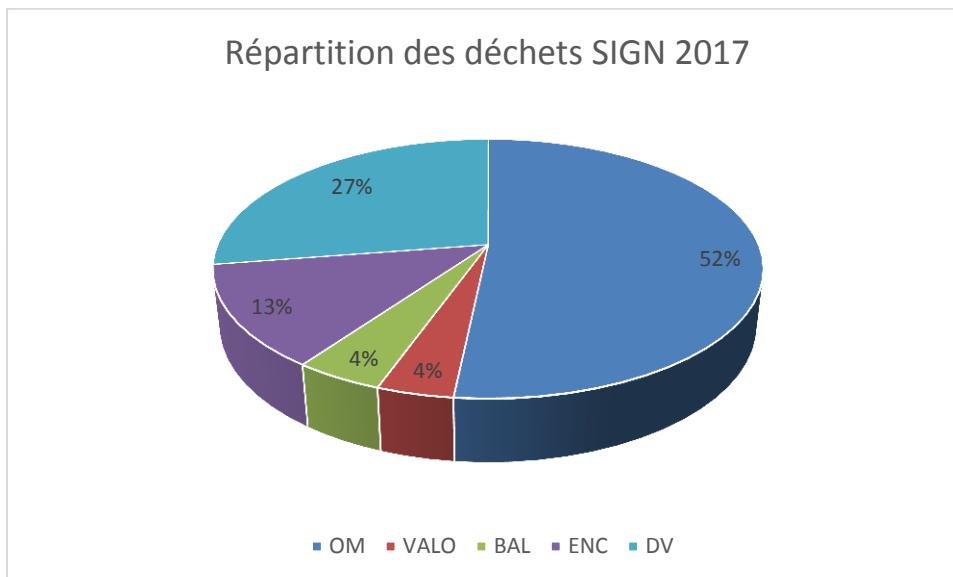
Fig. 14

La figure ci-dessus montre une répartition des déchets similaire à l'année précédente. Avec une légère augmentation de la proportion d'OM et d'encombrants de l'ordre de 4% (1800 tonnes), et un recul de la proportion de déchets verts de l'ordre de 60% (10 810 tonnes) principalement dû aux épisodes climatiques de cette année 2017.

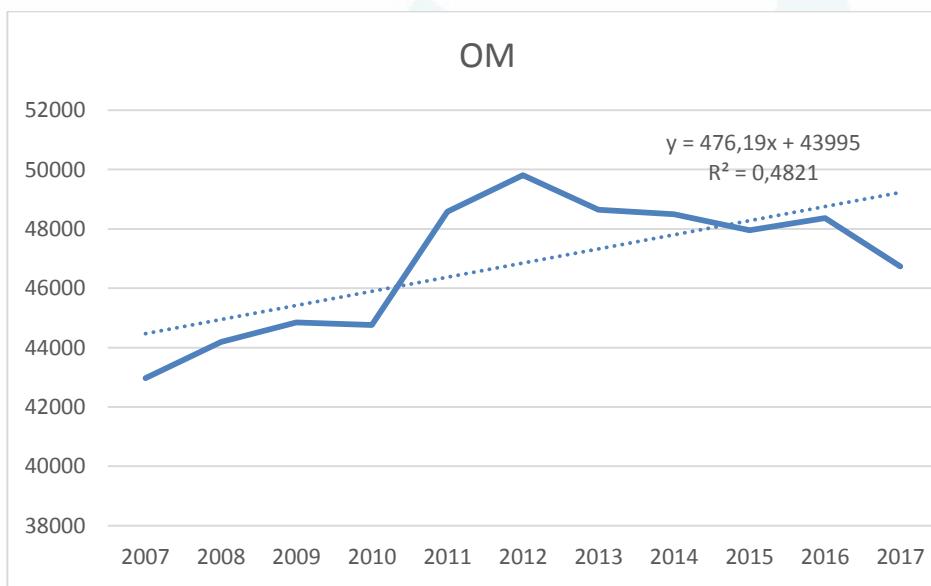
Fig. 16

La figure ci-dessus permet de déterminer une tendance à la hausse concernant les tonnages OM mais en diminution comparativement à 2016 de 3% (1628 tonnes).

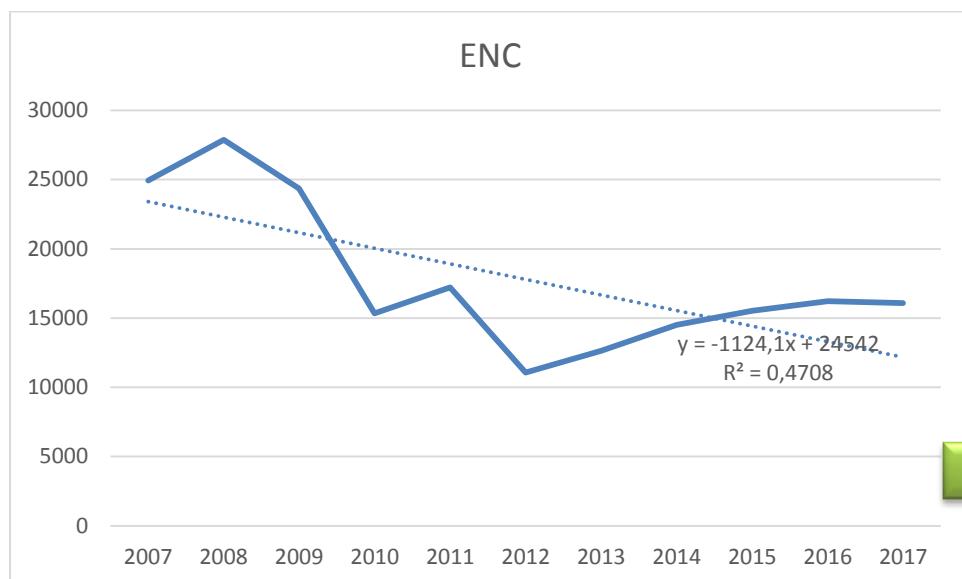
Fig. 17

La figure 19 présente les évolutions des tonnages ENC, en diminution de 1% (156 tonnes) par rapport à 2016.

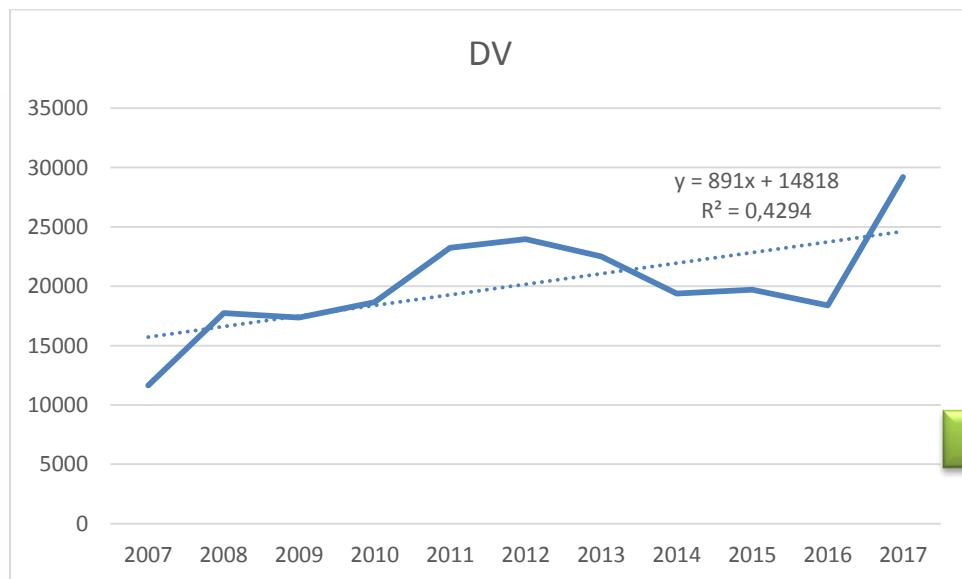
Fig. 18

La figure 20 présente les évolutions des tonnages DV, en augmentation de 60% (10 810 tonnes) par rapport à 2016.

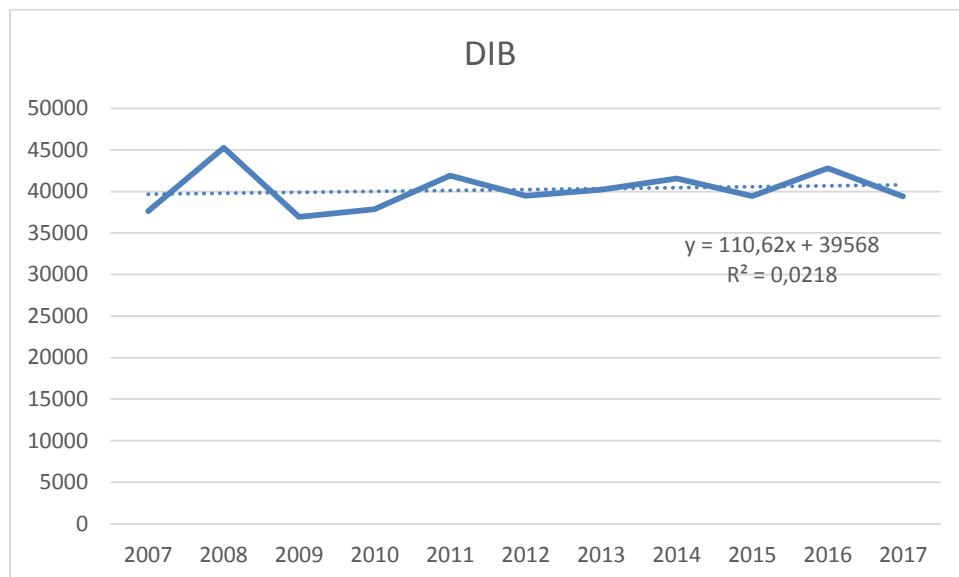
Fig. 19

La figure 21 présente les évolutions des tonnages DIB, en diminution de 8% (3 398 tonnes) par rapport à 2016.

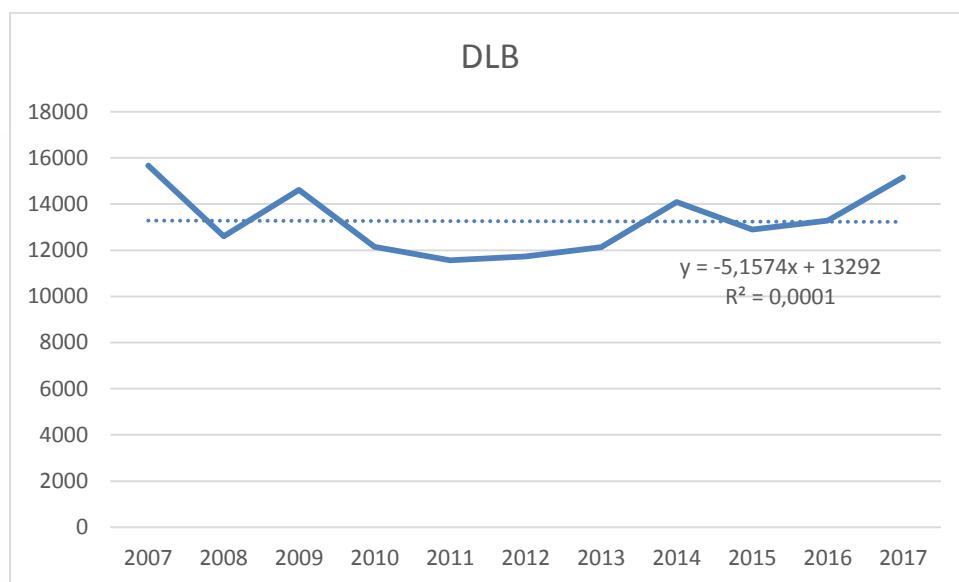
Fig. 20

La figure 21 présente les évolutions des tonnages DLB, en augmentation de 14% (1 872 tonnes) par rapport à 2016.

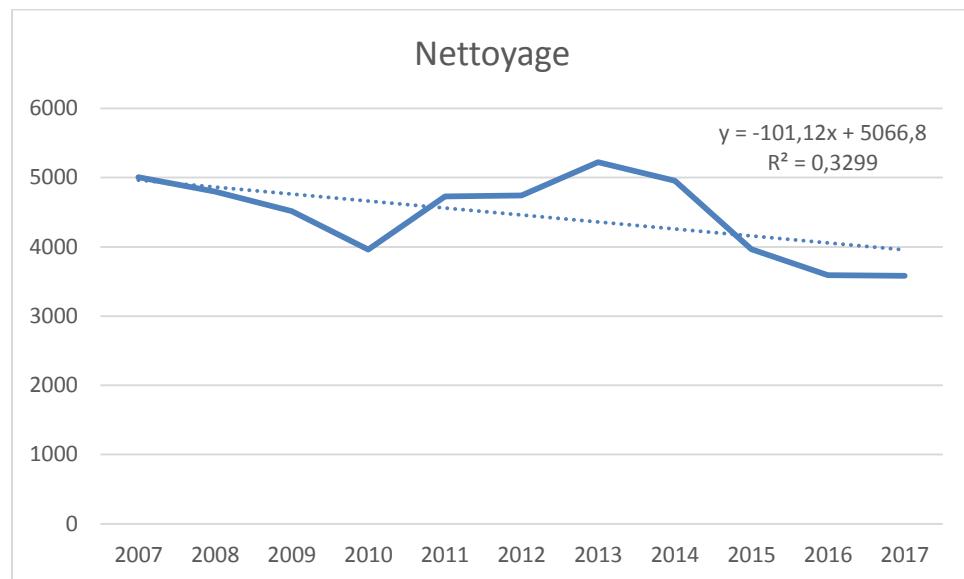
Fig. 21

La figure 21 présente les évolutions des tonnages nettoyage, stable par rapport à 2016.

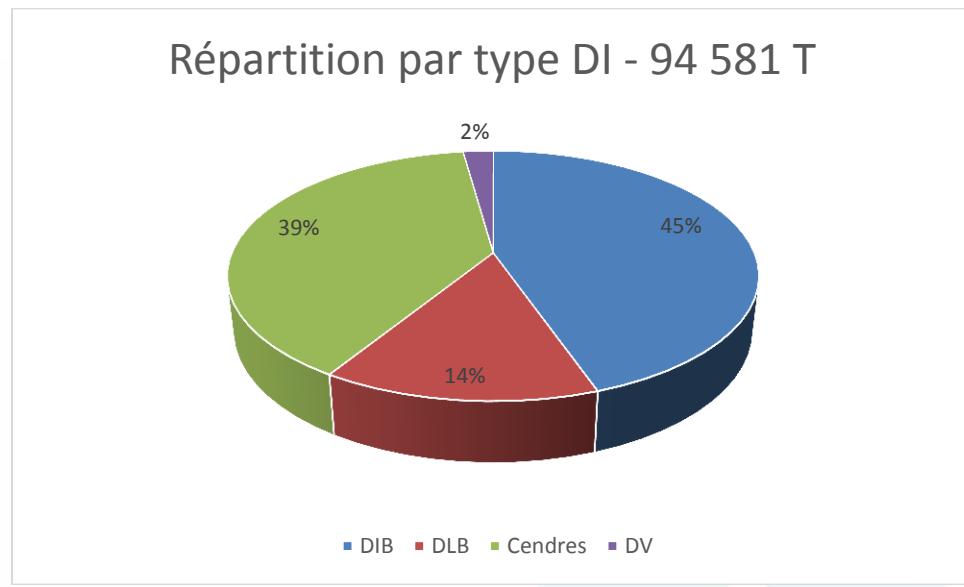
Fig. 22

Le tonnage des Déchets Industriels (DI) a continué à chuter avec 3 398 tonnes de moins qu'en 2016 (-8%). Ainsi que la baisse des apports de cendres avec une perte de 11 218 tonnes (-23%).

Excepté pour les déchets verts (DV) (+59%), les autres catégories de déchets ont également connu une baisse des apports. Les tonnages de déchets liquides biodégradables augmentent de 14%.

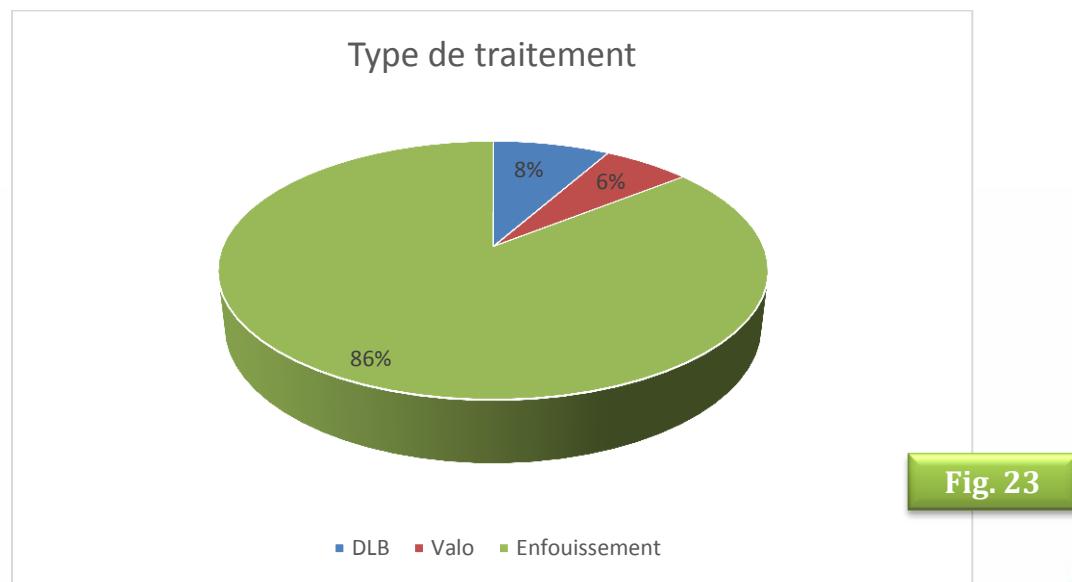
En 2017 (voir figure 23), près de 86% des déchets reçus sur les sites de CSP ont été stockés. 8% ont suivi la filière de traitement des déchets liquides biodégradables et 6% ont été valorisés.

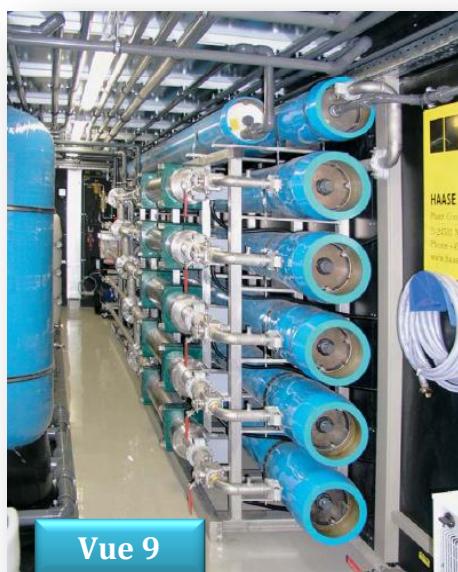
Pour le site de Gadji, l'annexe 2 reprend les données de 2017.

6 000 m³ ont été traités pour 4 881 m³ de perméats rejetés.

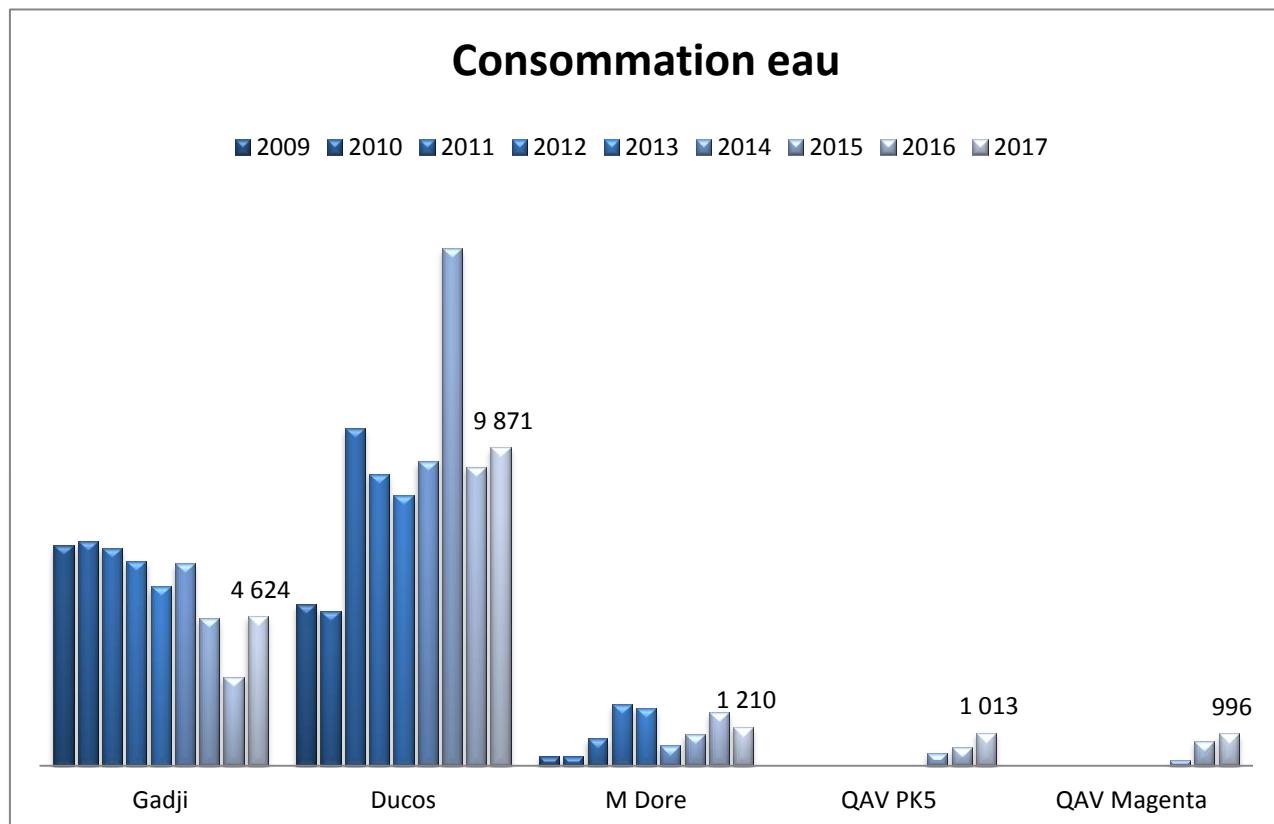
Fig. 28

La figure 28 reprend le suivi des consommations d'eau sur les 8 dernières années.

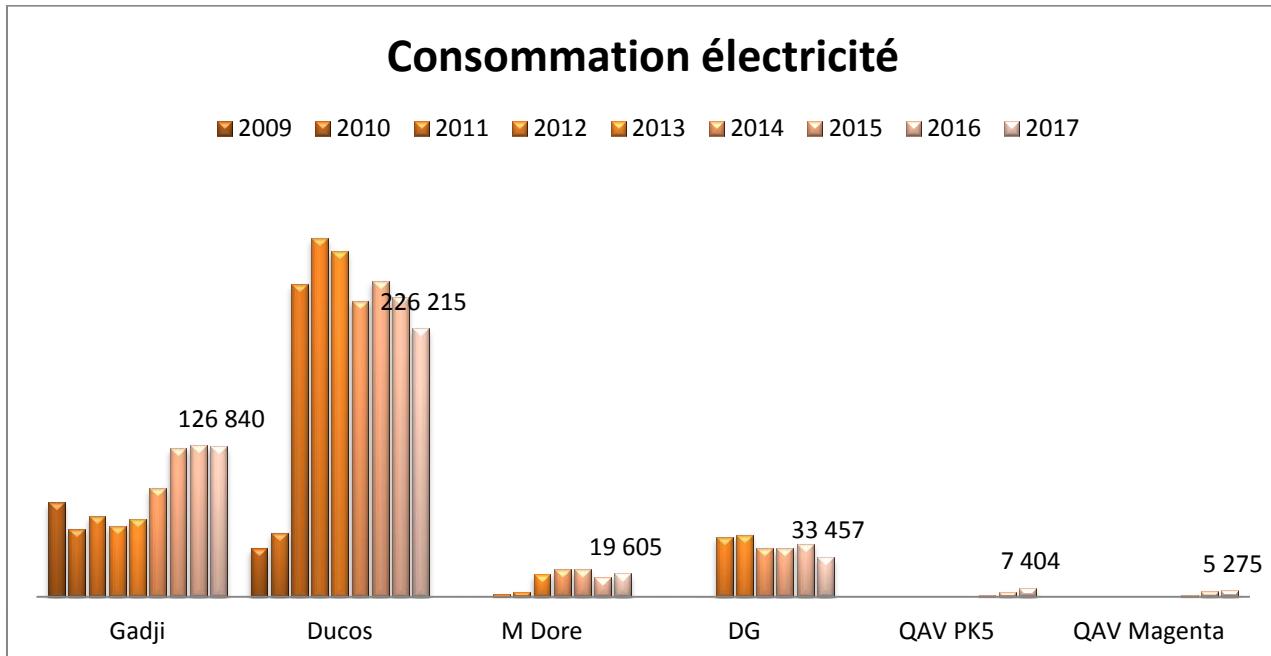
Fig. 29

La figure 29 « consommation électricité » reprend ces données sur les 8 dernières années.

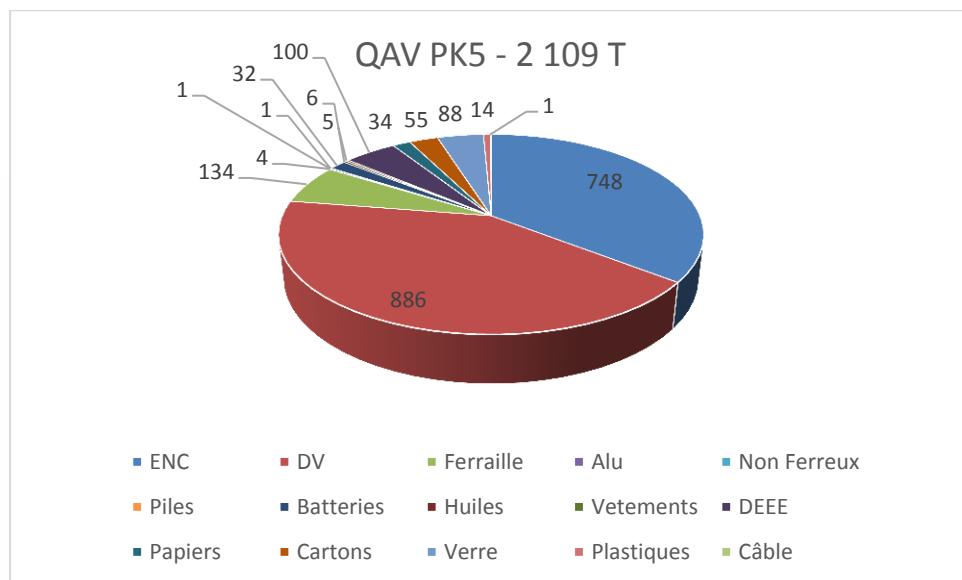
Fig. 30

Les déchets triés ont été valorisés selon les filières définies au point 3.6.8 et ont représenté un total de 475 tonnes en 2017 pour le QAV de PK5 soit un taux de valorisation de 23%.

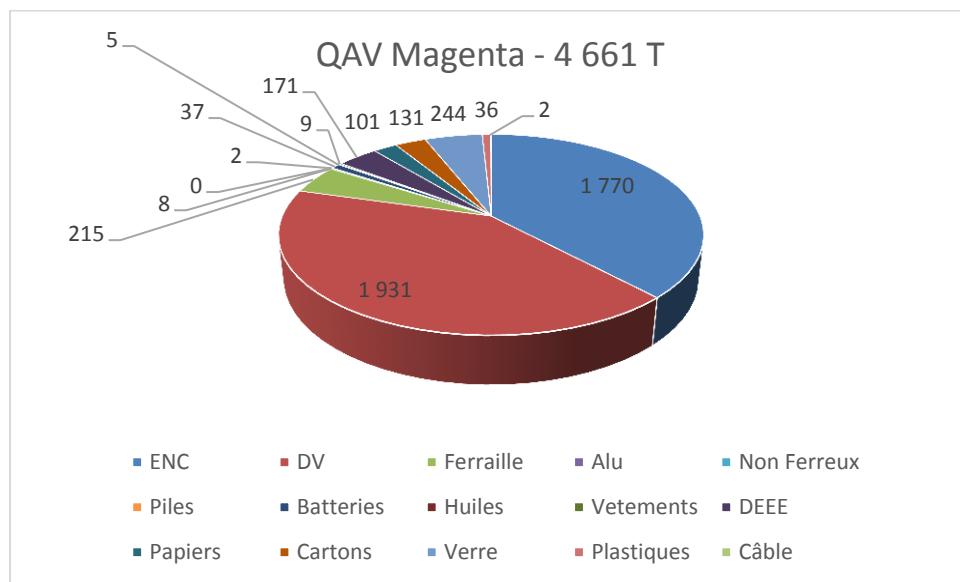
Fig. 31

Les déchets triés ont été valorisés selon les filières définies au point 3.6.8 et ont représenté un total de 745 tonnes en 2017 pour le QAV de Magenta soit un taux de valorisation de 16%.

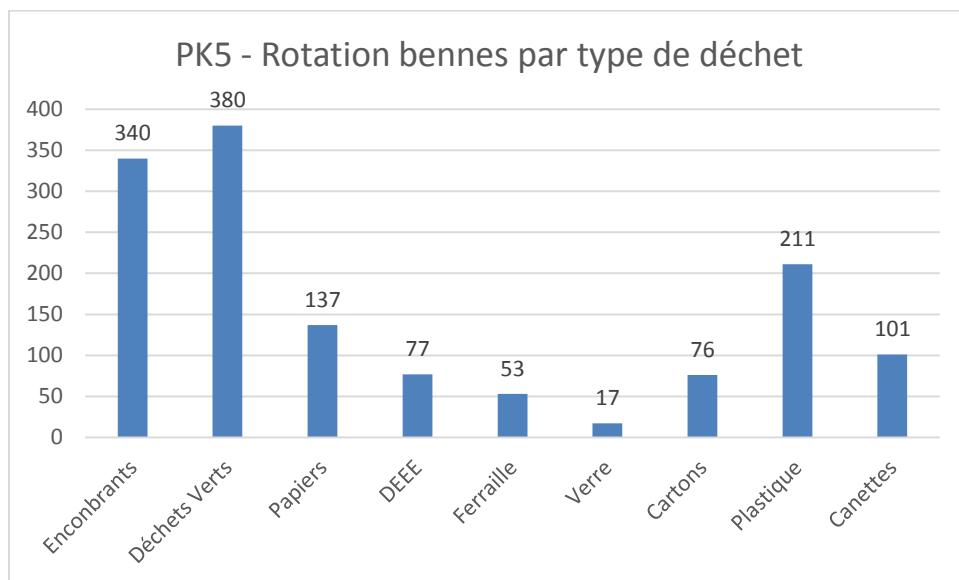
Fig. 33

Le QAV de PK5 a enregistré 1392 rotations de bennes au total en 2017 avec facturation (voir Fig 33 ci-dessus).

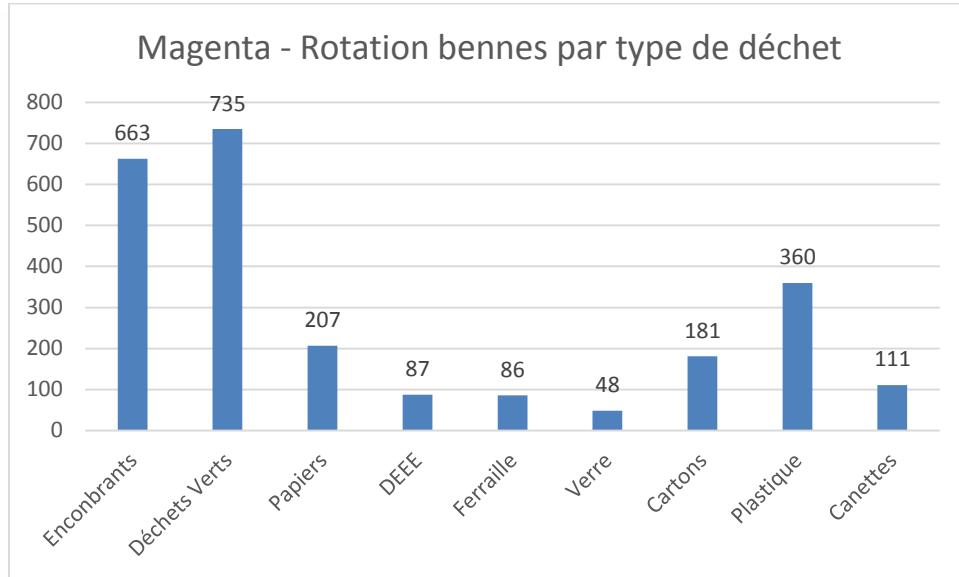
Fig. 34

Le QAV de Magenta a enregistré 2478 rotations de bennes au total en 2017 avec facturation (voir Fig 34 ci-dessus).
