RAPPORT ANNUEL DU DÉLÉGATAIRE

2019

**CONTRAT DE DELEGATION DE SERVICE PUBLIC
POUR L'EXPLOITATION DE L'ADDUCTION
DE LA TONTOUTA POUR LE RENFORCEMENT DE
L'ALIMENTATION EN EAU DU GRAND NOUMÉA
EN REGIE INTERESSEE**

Syndicat Intercommunal
du Grand Nouméa

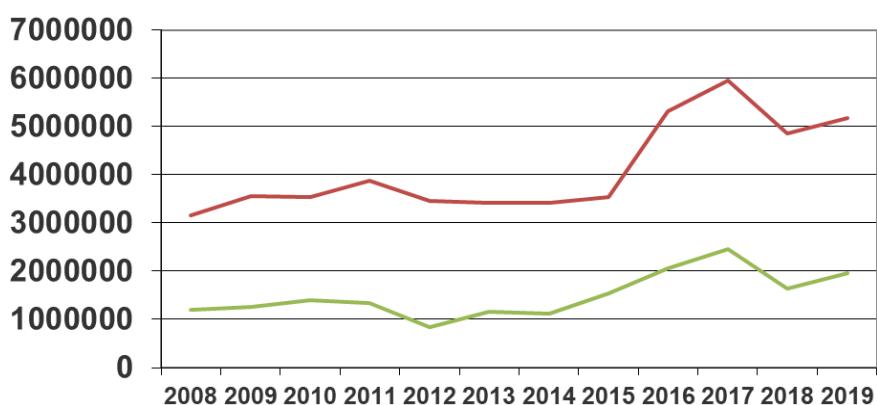
Evolution des volumes vendus SADET

— Consommation annuelle

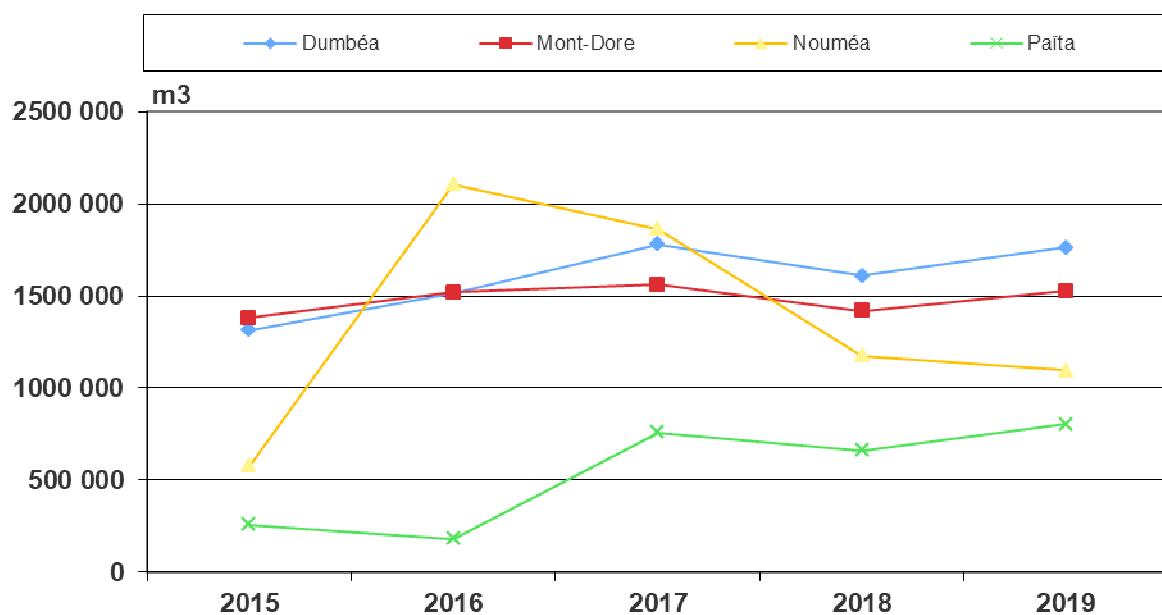
Evolution des volumes vendus

Volumes vendus (m3)						
	2015	2016	2017	2018	2019	Variation 2019/2018 (%)
Dumbéa	1 313 568	1 515 248	1 780 590	1 611 300	1 763 924	9,5%
Mont-Dore	1 380 284	1 520 083	1 561 076	1 418 552	1 526 283	7,6%
Nouméa	578 211	2 106 440	1 862 408	1 174 175	1 094 883	-6,8%
Païta	258 456	182 051	757 618	659 416	801 679	21,6%
Total	3 530 519	5 323 822	5 961 692	4 863 443	5 186 769	7%
